# **BAUGRUNDGUTACHTEN**

## **ERSCHLIESSUNG BAUGEBIET "ROTLITE", KLEINKISSENDORF**

**GEMEINDE BIBERTAL**

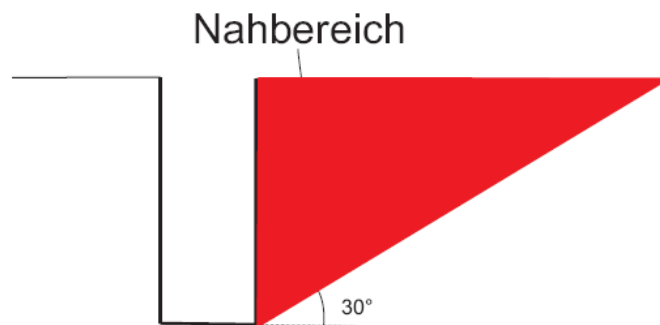
**Abbildung 1: Prinzipschnitt Kanalgraben**

Da der Kanalgraben nach der vorliegenden Planung voraussichtlich nicht an dicht angrenzender Bebauung vorbei geführt wird, kann der Kanalgrabenverbau mittels Systemplatten erfolgen. Als dicht angrenzend ist die Bebauung dann einzustufen, wenn deren Fundamente im nachfolgend dargestellten Nahbereich zu liegen kommen.

Falls doch Fundamente im Nahbereich liegen, wären ein verformungsarmer Verbau (z.B. besonders steifer Spundwandverbau oder eine Bohrpfehlwand) anzuordnen oder andere Sondermaßnahmen (z.B. HDI-Unterfangung) zu ergreifen. Wegen der dabei anfallenden sehr hohen Kosten ist in diesem Fall zu prüfen, ob eine Verlegung des Kanals in seiner Lage und Tiefe möglich ist.

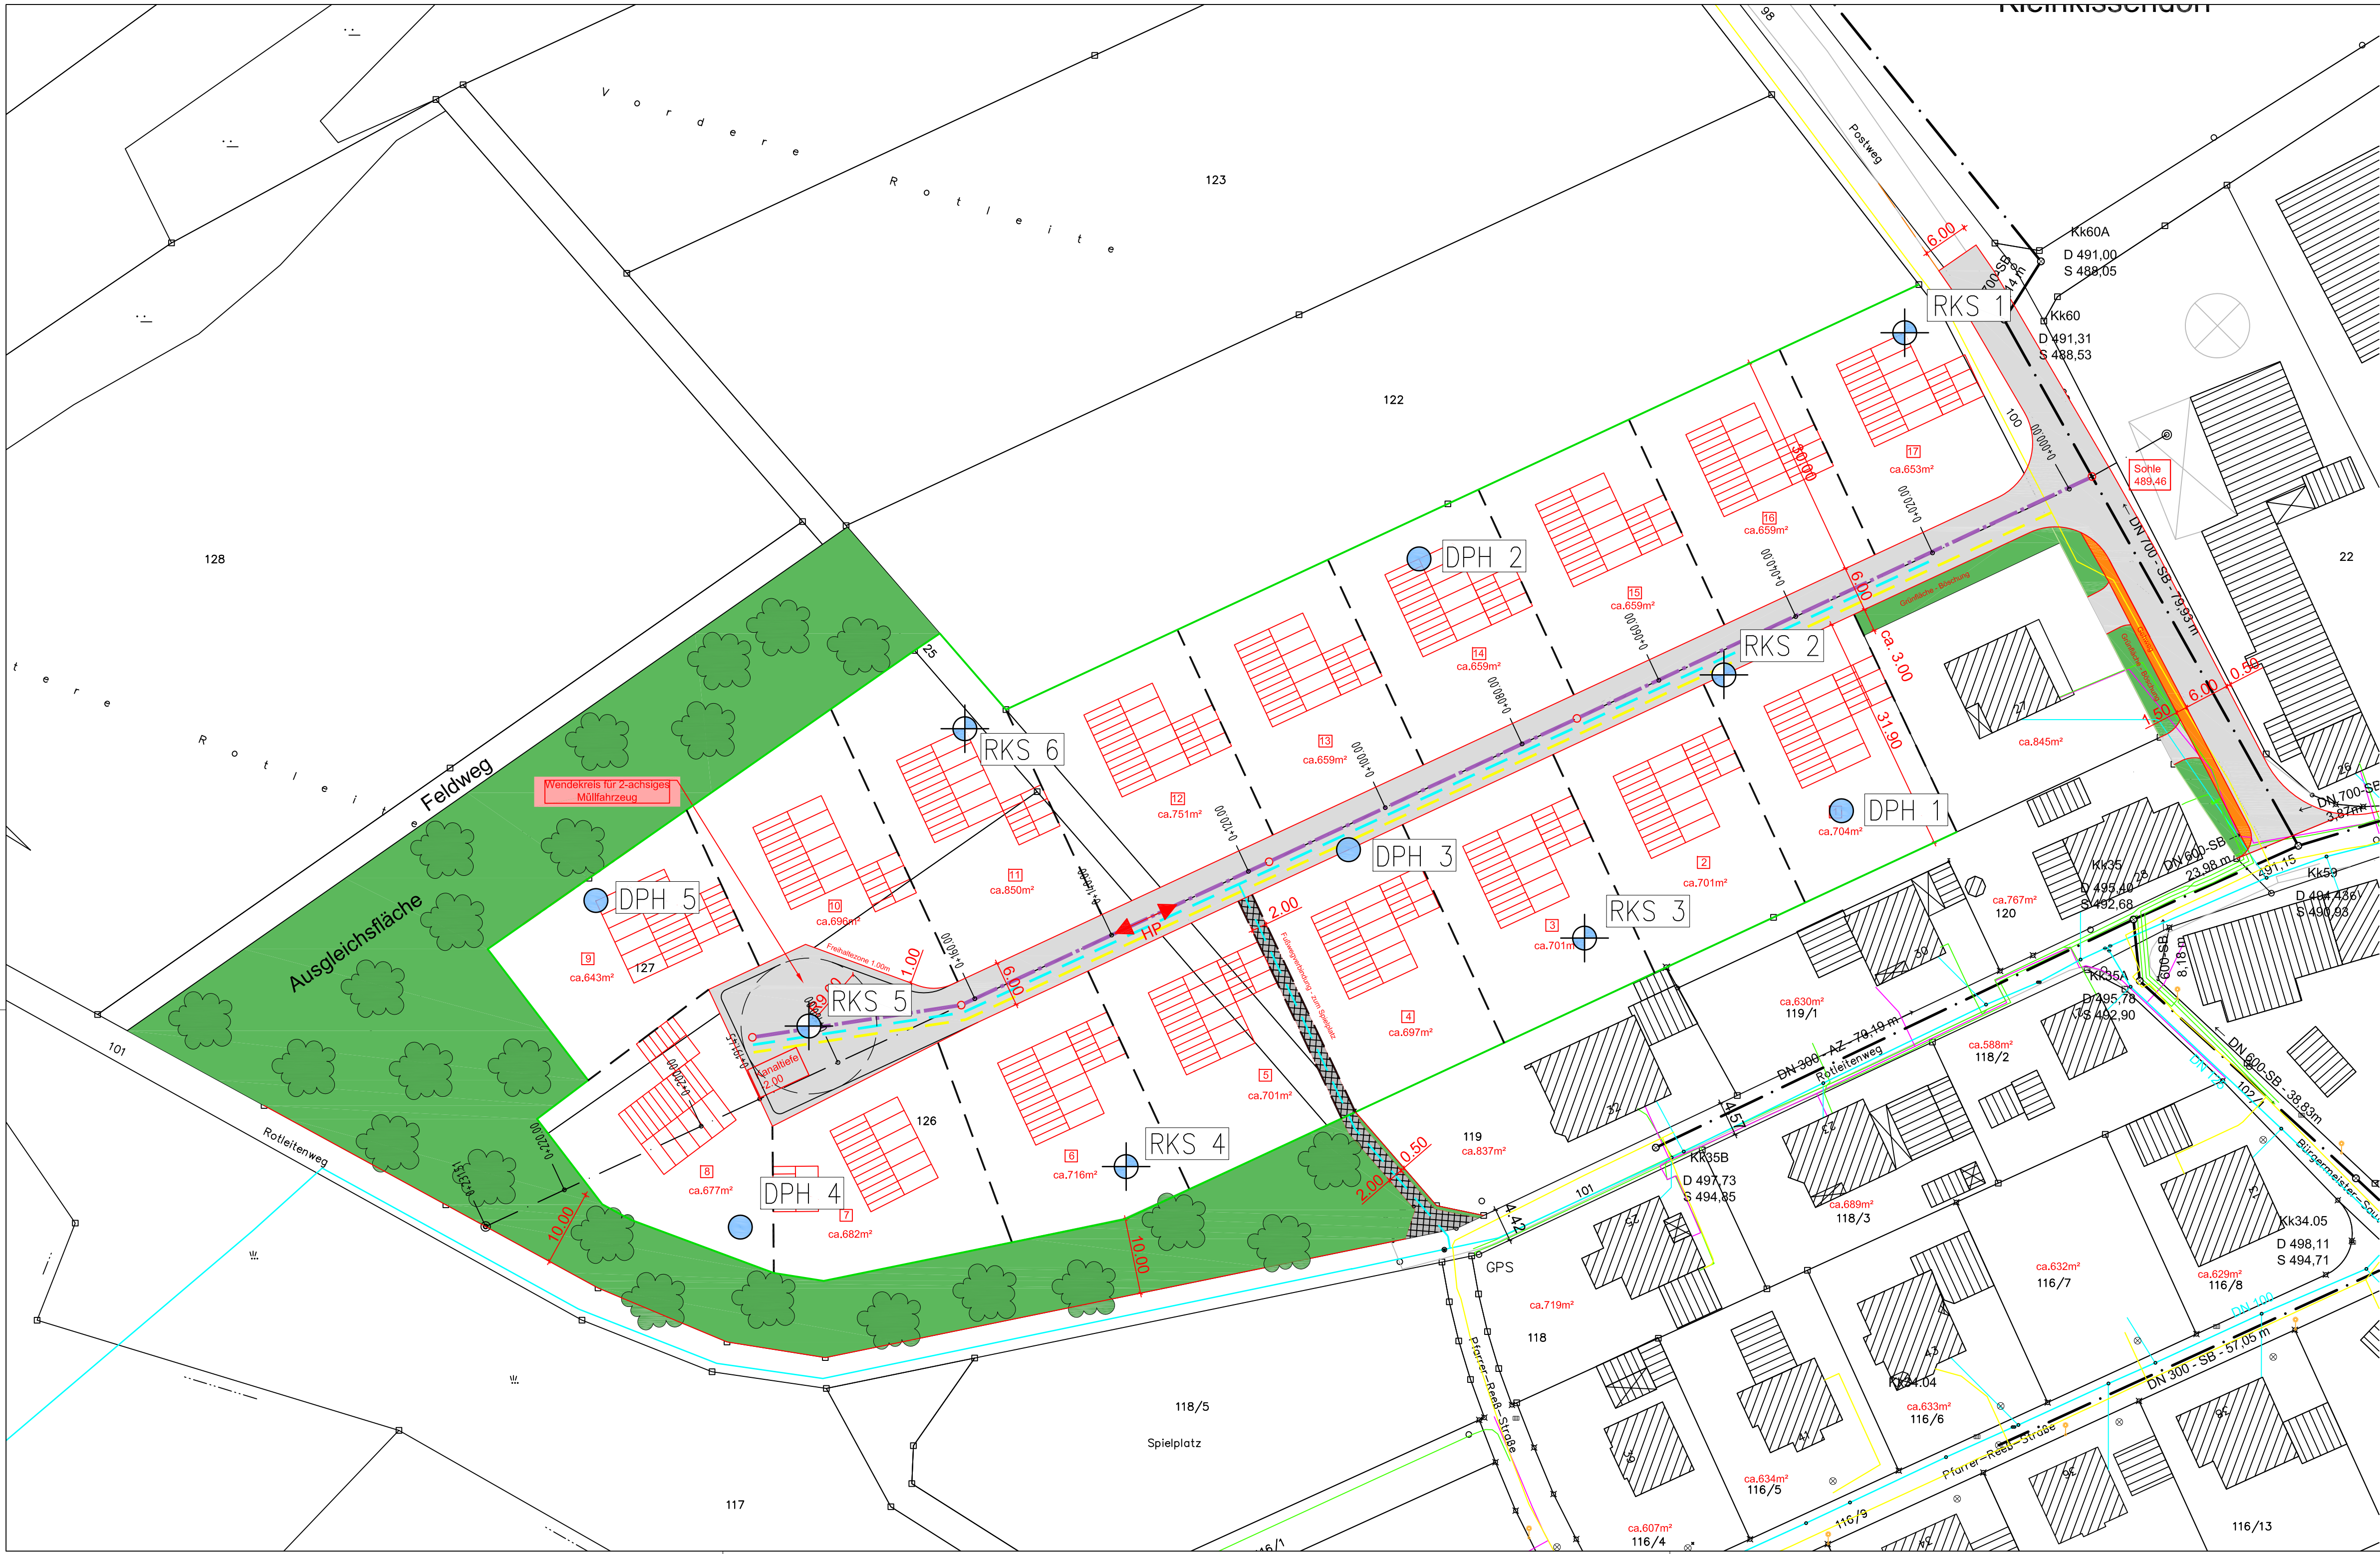
Die Lage der Untersuchungsstellen ist aus dem Lageplan in Anlage 1 ersichtlich. Die Sondierprofile sowie die Bohrprofile sind unter Berücksichtigung der Laborversuchsergebnisse in geotechnischen Schnitten in Anlage 2 graphisch dargestellt. Eine Zusammenstellung der Bohrergebnisse als Schichtenverzeichnisse nach DIN EN ISO 22475-1 sowie die Einzelprofildarstellungen finden sich in Anlage 3.

Die Untersuchungspunkte wurden am 1. Februar 2017 nach Lage und Höhe von einem Mitarbeiter des BIKC eingemessen. Lage und Höhe der Untersuchungspunkte sind in den Anlagen 1 bis 3 eingetragen.

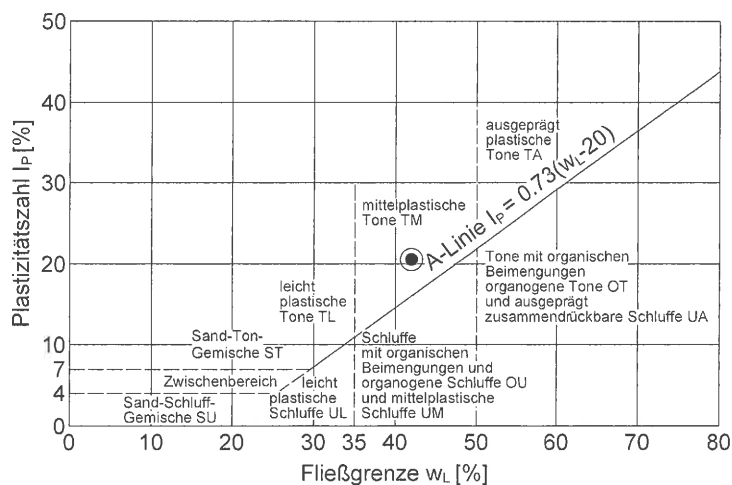
| Wassergehalt | $w_N = 0.227$ |
| Fließgrenze | $w_L = 0.420$ |

$$\text{Liquiditätsindex } I_L = \frac{W_N - W_P}{I_P} = 0.059$$

Konsistenzzahl  $I_c = \frac{W_L - W_N}{I_D} = 0.941$

| | RKS 2<br>3,0 m | RKS 5<br>0,7 m |
| Natürlicher Wassergehalt | 23 % | 17 % |
| Fließgrenze | 42 % | 38 % |
| Ausrollgrenze | 22 % | 19 % |
| Plastizitätszahl | 20 % | 19 % |
| Konsistenzzahl | 0,94 | 1,07 |
| Bodengruppe nach DIN 18196 | TM | TM |

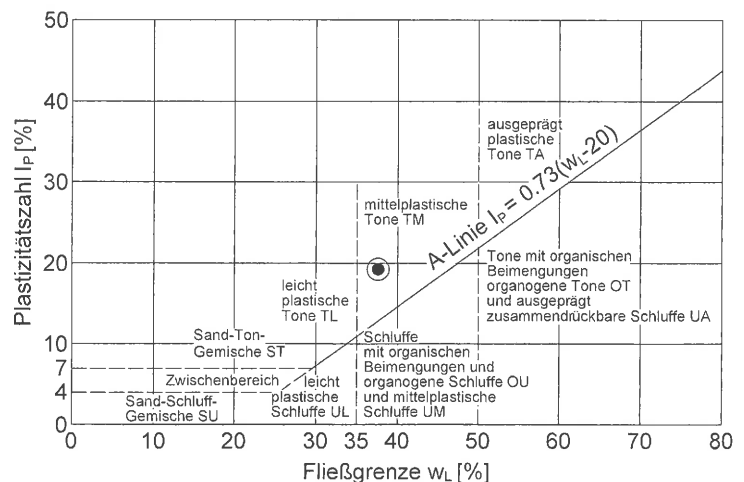
Wassergehalt  $w_N = 0.171$   
Fließgrenze  $w_L = 0.376$   
Ausrollgrenze  $w_P = 0.184$

Liquiditätsindex  $I_L = \frac{w_N - w_P}{I_p} = -0.068$

Konsistenzzahl  $I_c = \frac{w_L - w_N}{I_p} = 1.068$
